大型トラック緩衝装置（ショックアブソーバ）のリコールについて（2018年3月20日：届出対象車両更新）

平成 30年2月22日

リコール届出番号4202

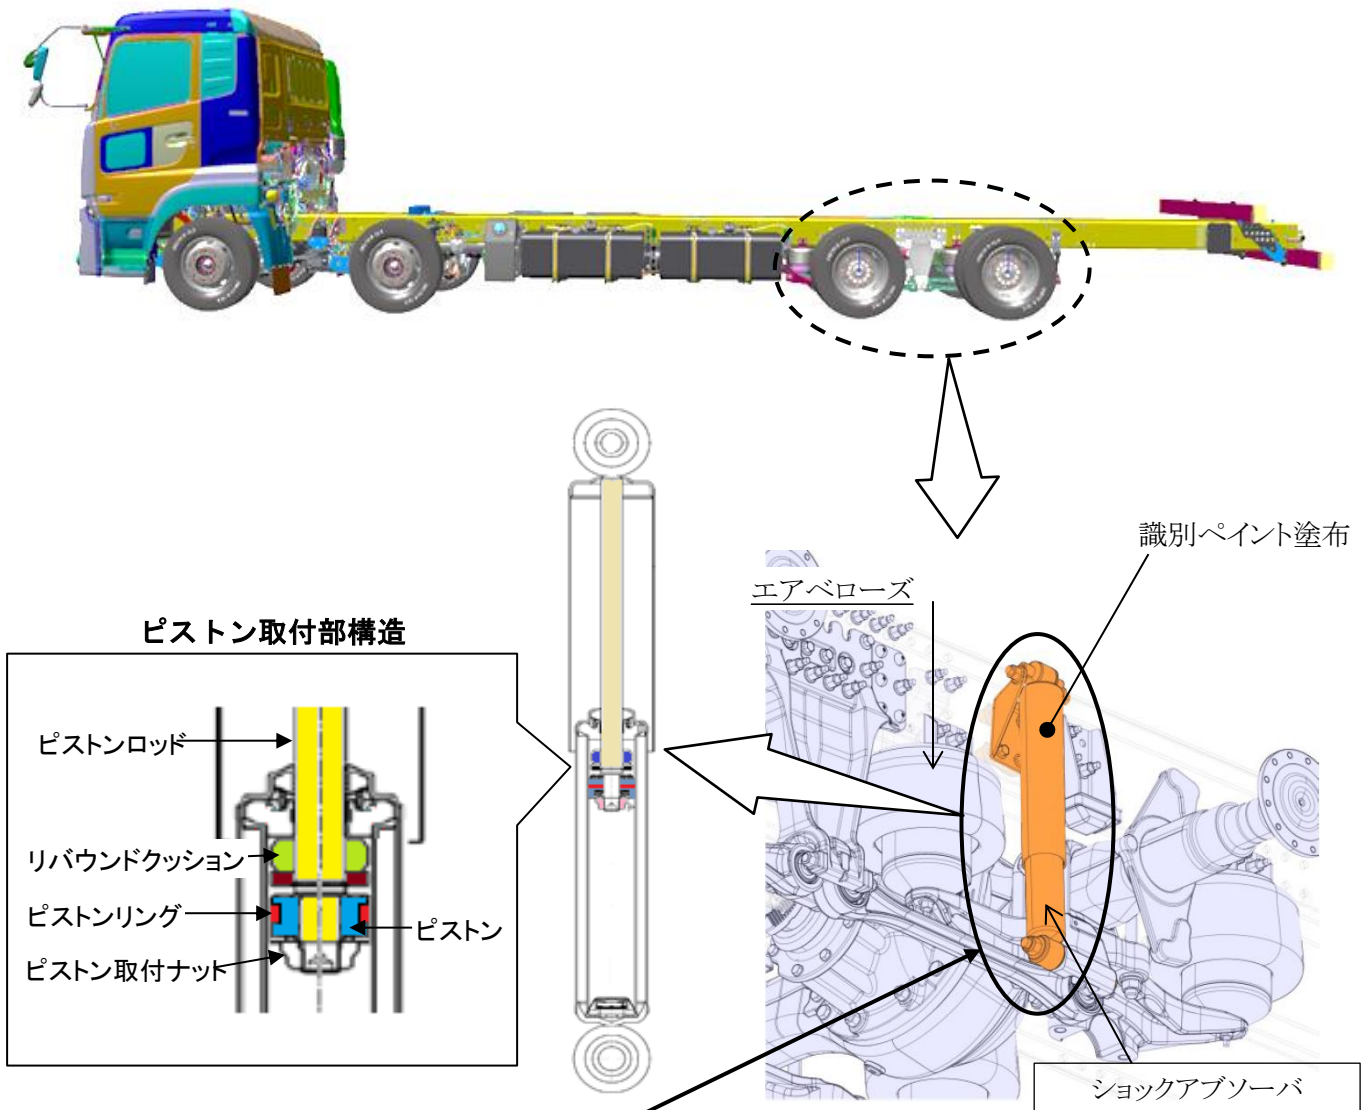
改善箇所説明図①

基準不適合発生箇所

エアサスペンション仕様の車高調整装置装備車におけるショックアブソーバのピストン構造が不適切なため、横力によってピストンとシリンダの接触面圧が過大となり、荷役作業時等で最大車高まで上昇させ下降する動作を繰り返すと、ピストンリング溝部で内壁を傷つけることがある。そのため、そのままの状態で使用を続けると、当該ショックアブソーバのピストンリング部に金属片が溜まり固着して、曲りや折損が発生し、最悪の場合、タイヤと干渉してバーストまたは発熱により発火するおそれがある。

全車両、ショックアブソーバを対策品と交換する。また、取扱説明書に車高調整装置の特性に関する記述の追補版を配布する。

識別： ショックアブソーバー上部外筒の表面に白色または黄色のペイントを塗布する。

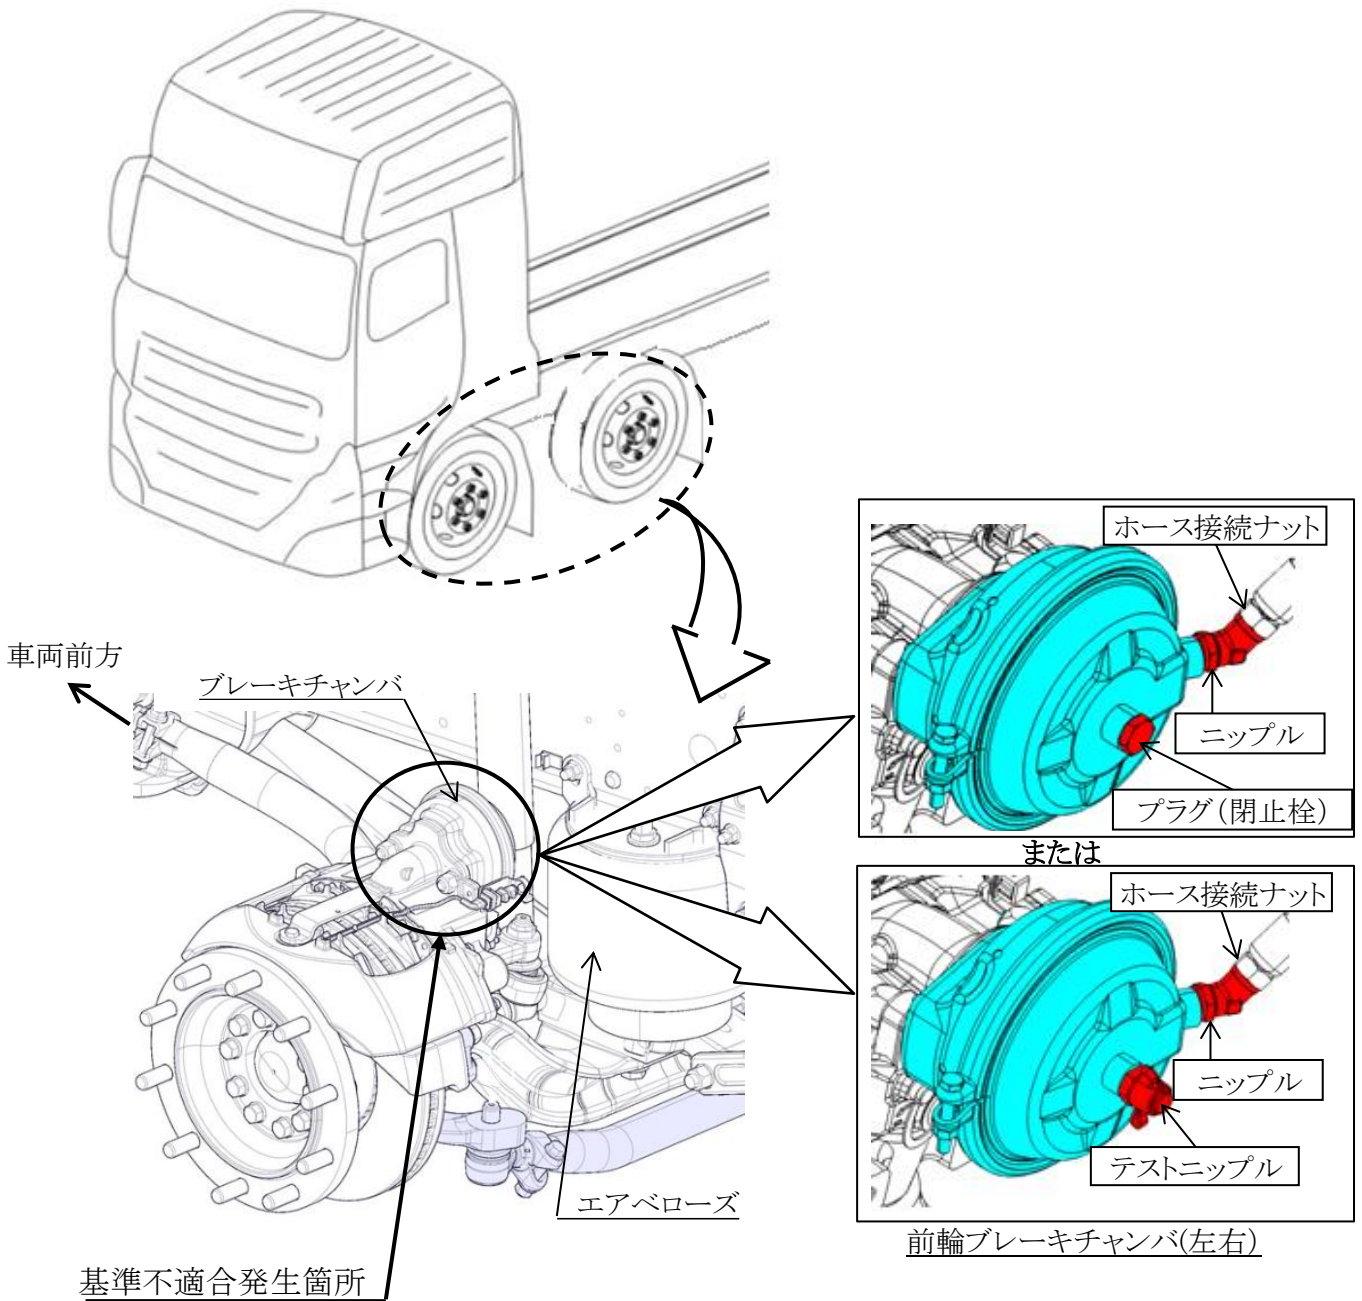
改善箇所説明図②

制動装置における前輪ブレーキチャンバの組付作業が不適切なため、プラグ(閉止栓)またはテストニップルおよびブレーキホース接続部(ニップルおよびホース接続ナット)の締付トルクが不足しているものがある。そのため、そのままの状態で使用を続けると、当該プラグ等が緩みエア漏れが生じ、最悪の場合、脱落してエアが供給されず制動力が低下するおそれがある。

全車両、プラグまたはテストニップルおよびブレーキホース接続部(ニップルおよびホース接続ナット)を点検し、規定トルクで締付ける。

識別:ブレーキチャンバのプラグ(またはテストニップル)およびブレーキホース接続部に白色のペイントを塗布する。

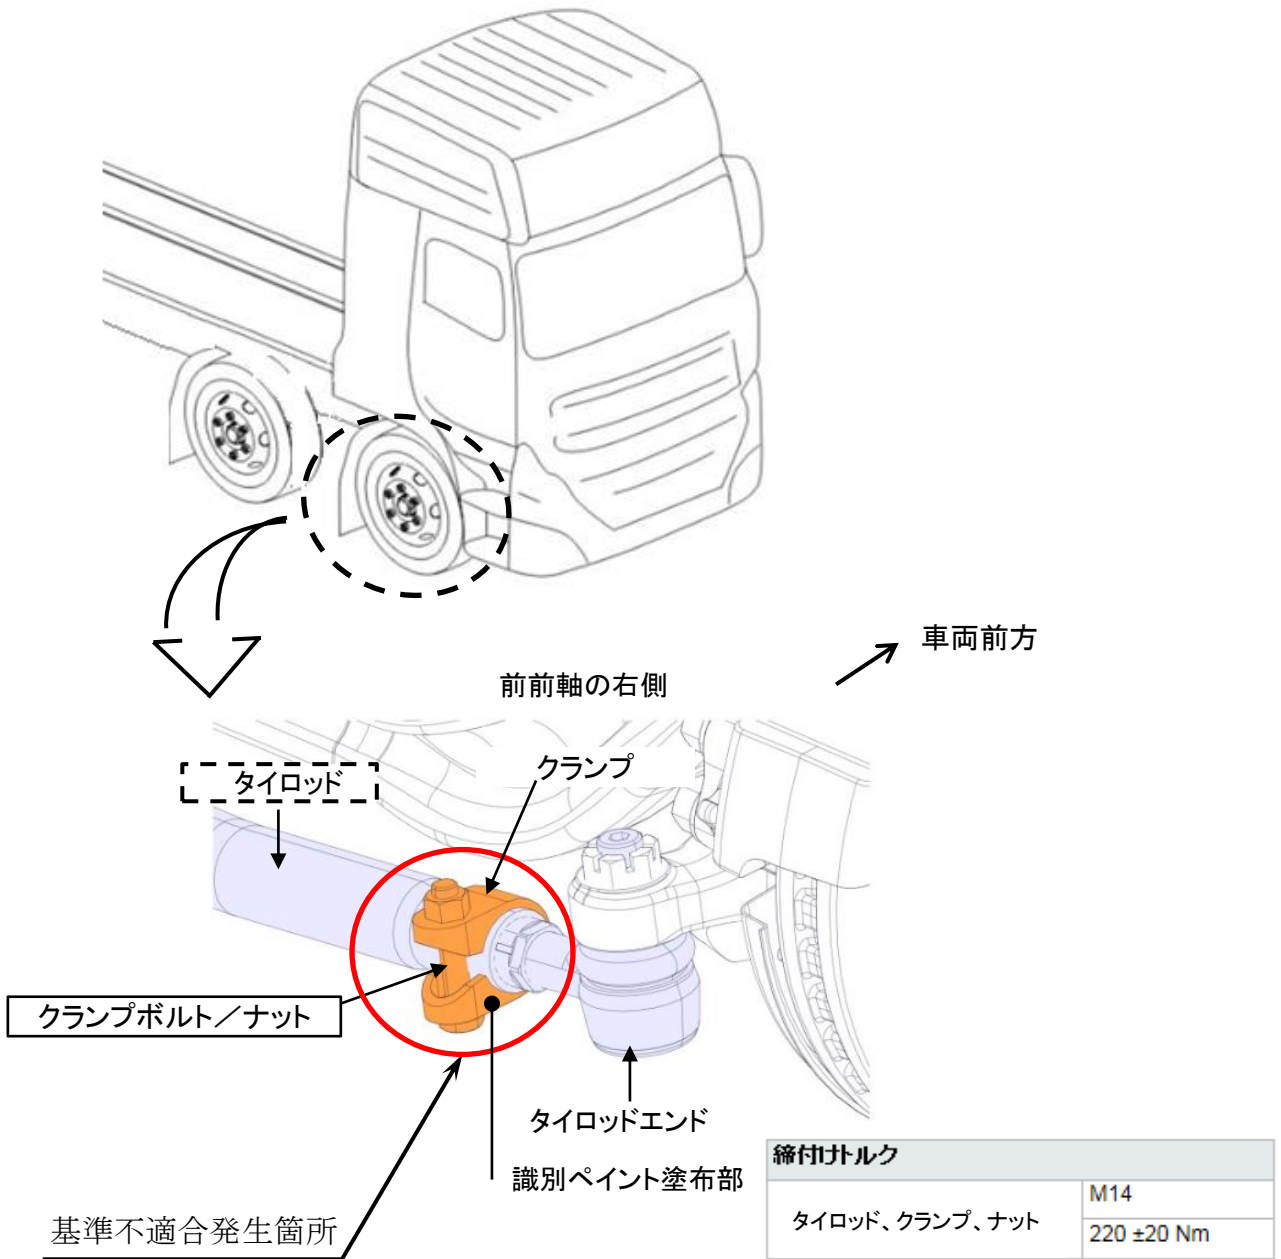
改善箇所説明図③

前前軸右側タイロッドエンドの固定クランプ締付けボルトのメッキ前処理(酸洗い)工程が不適切なため、水素脆化によりボルトの強度が低下しているものがある。そのため、そのままの状態で使用を続けると、ボルトが破断してタイロッドエンド部にガタが生じ、最悪の場合、タイロッドチューブが破損して、操舵不能になるおそれがある。

全車両、前前軸右側タイロッドエンドの固定クランプボルト/ナットを対策品と交換する。
なお、ボルト/ナットが損傷または脱落している場合には、タイロッドをアセンブリで交換する。

注： は、交換する部品を示す。 は、必要に応じてアセンブリで交換する部品を示す。
識別: 作業完了車には、右タイロッドエンドのクランプ部に黄色又は白ペイントを塗布する。
