小型トラックの動力伝達装置のリコールについて

平成 21年1月22日

リコール届出番号2250

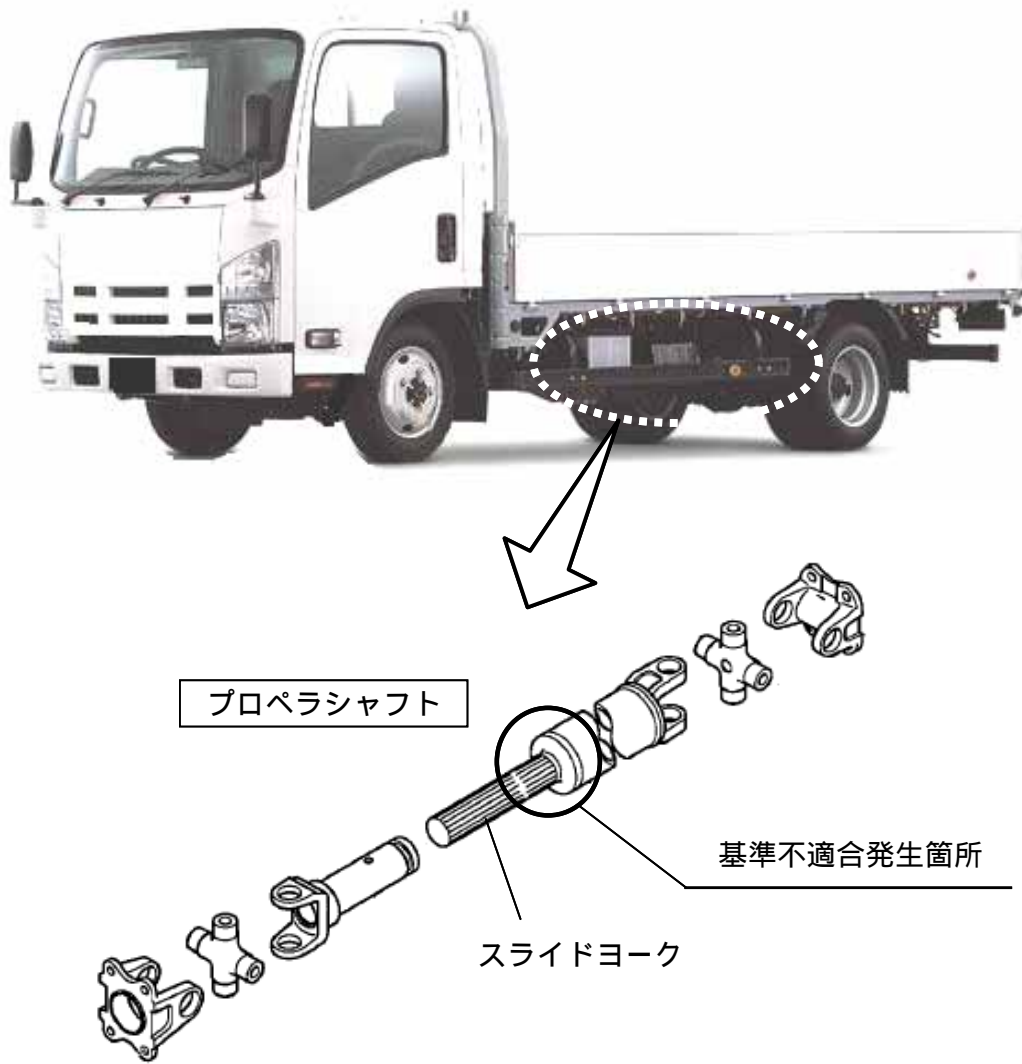
改善箇所説明図

プロペラシャフトのスライドヨークスプライン根元部の高周波焼入れ範囲が不適切なため、強度が不足しているものがある。そのため、そのまま使用を続けると、当該部に亀裂が生じ、最悪の場合、プロペラシャフトが折損し走行不能になるおそれがある。

改善の内容：全車両、プロペラシャフトを良品に交換する。

識別：キャブロックレバー部に黄色ペイントを塗布する。
