小型トラックの後退灯及び排気ガスの再循環装置のリコールについて

平成 23年6月2日

リコール届出番号2759

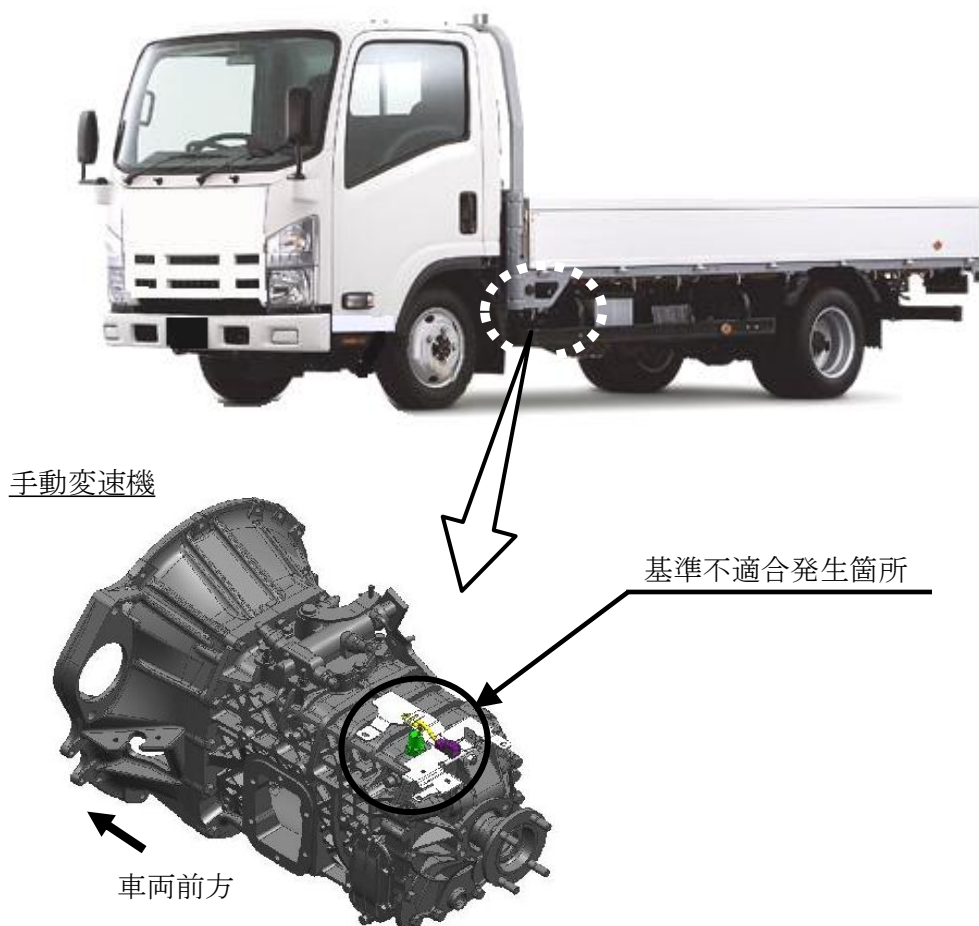
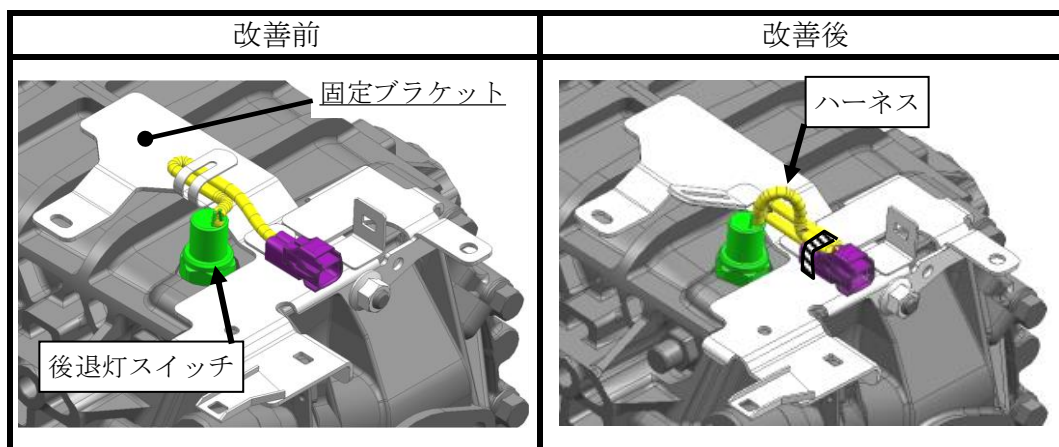
①改善箇所説明図

小型トラックの手動変速機において、変速機がバックギヤに入っていることを検知する後退灯スイッチのハーネスの配索が不適切なため、ハーネスの固定ブラケットの振動によりハーネスが折れ曲がり、被覆が損傷することがある。そのため、そのままの状態で使用を続けると、ハーネスが断線し、バックギヤに入っているのにもかかわらず、後退灯が

改善の内容：
 全車両、後退灯スイッチのハーネスを点検し、損傷している場合は後退灯スイッチを新品に交換するとともに、配索を変更する。また、ハーネスが損傷していなかったものは、配索を変更する。

識別：後退灯スイッチ近傍のフレームに識別ペイント（白色）を塗布する。

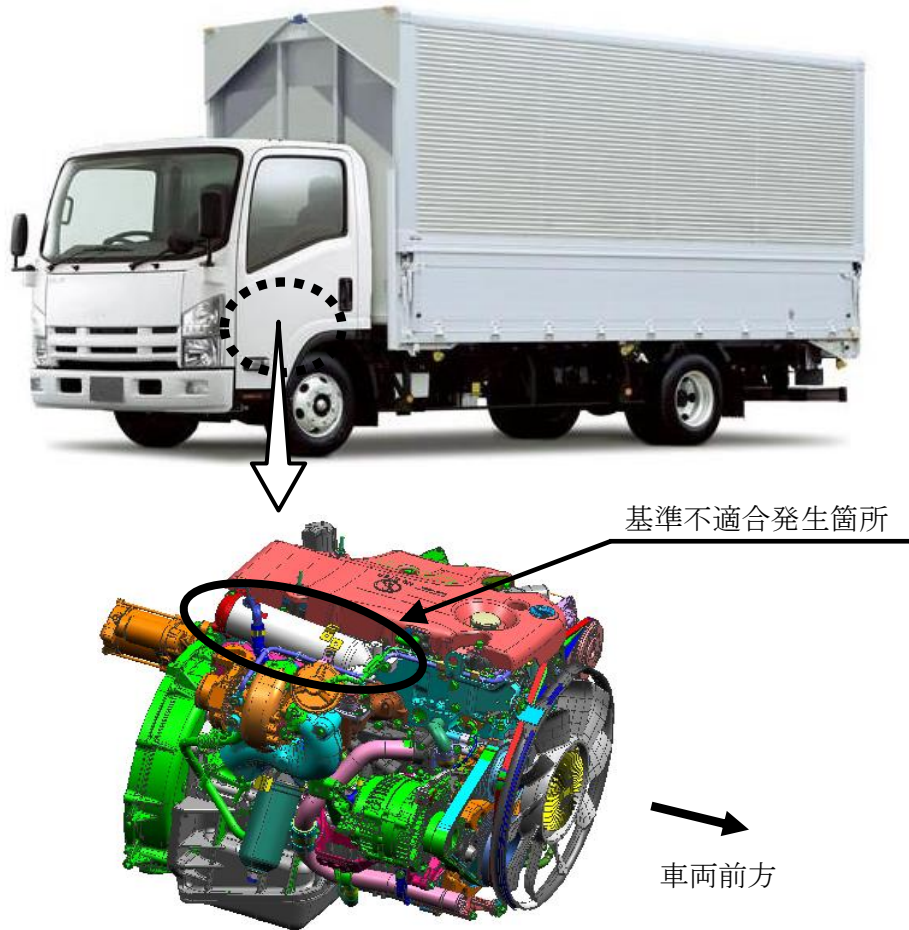
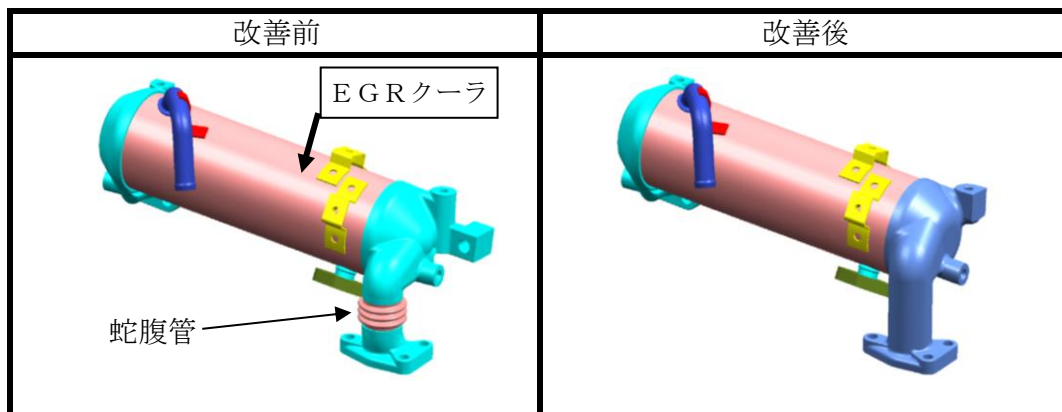
②改善箇所説明図

小型トラックのバン架装車または冷凍機架装車において、排気ガス再循環装置（EGRクーラ）の蛇腹管の強度が不足しているため、排気ガスの熱による伸縮により、当該蛇腹管に亀裂が発生することがある。そのため、そのままの状態で使用を続けると、亀裂が進行し、排気ガスが漏れるおそれがある。

改善の内容：

全車両、車体形状を確認し、該当する車両は、EGRクーラを対策品と交換する。

識別：エンジンのヘッドカバーに識別ペイント（黄色）を塗布する。
