大型トラックの動力伝達装置（終減速機用フランジ）のリコールについて

平成 27年2月5日

リコール届出番号3512

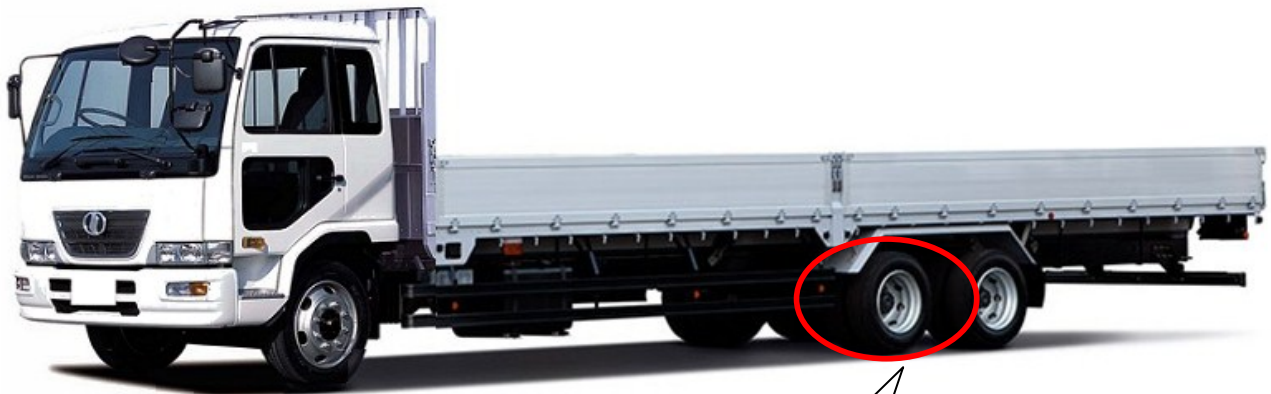
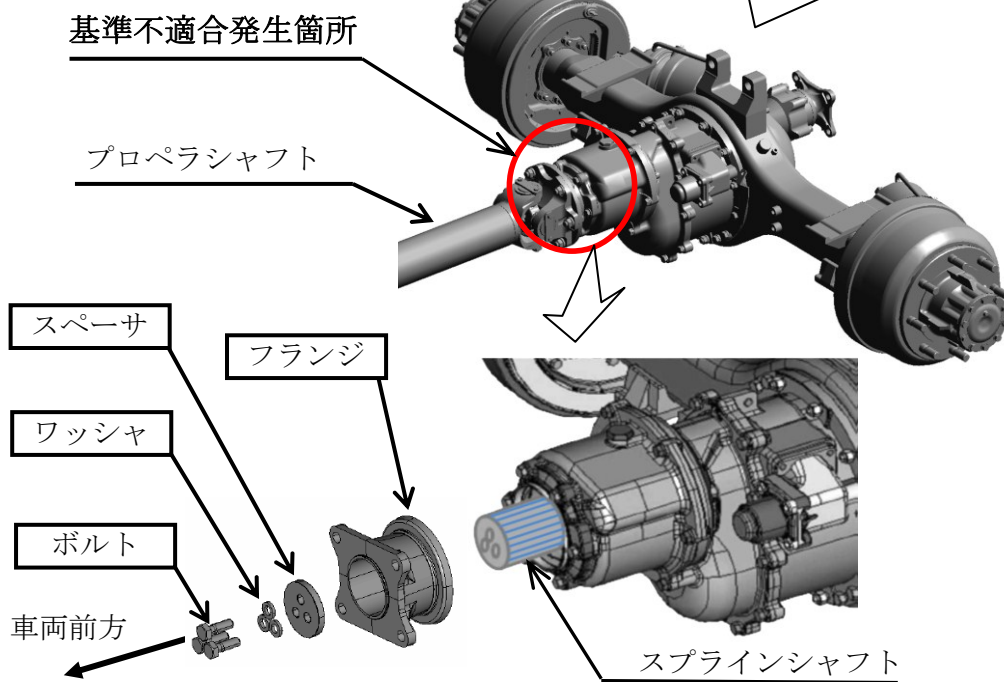
改善箇所説明図

後輪2軸駆動のトラックの動力伝達装置において、後前軸側終減速機の前側フランジのスプライン部とスプラインシャフトのバックラッシュの設定が不適切なため、当該フランジとスプラインシャフトの締結用ボルトに過大な力がかかることがある。そのため、発進時のトルクにボルトが耐えきれず損傷し、そのまま使用を続けると、最悪の場合、ボルトが折損しフランジに接続しているプロペラシャフトが脱落して走行不能となるおそれがある。

全車両、フランジを対策品と交換するとともに、締結用ボルト、ワッシャ及びスーパーサを新品と交換する。

識別：後前軸側終減速機前部左側面に、黄色ペイントを塗布する。
