大型バスの原動機（エアコンプレッサ）のリコールについて

平成 27年4月9日

リコール届出番号3547

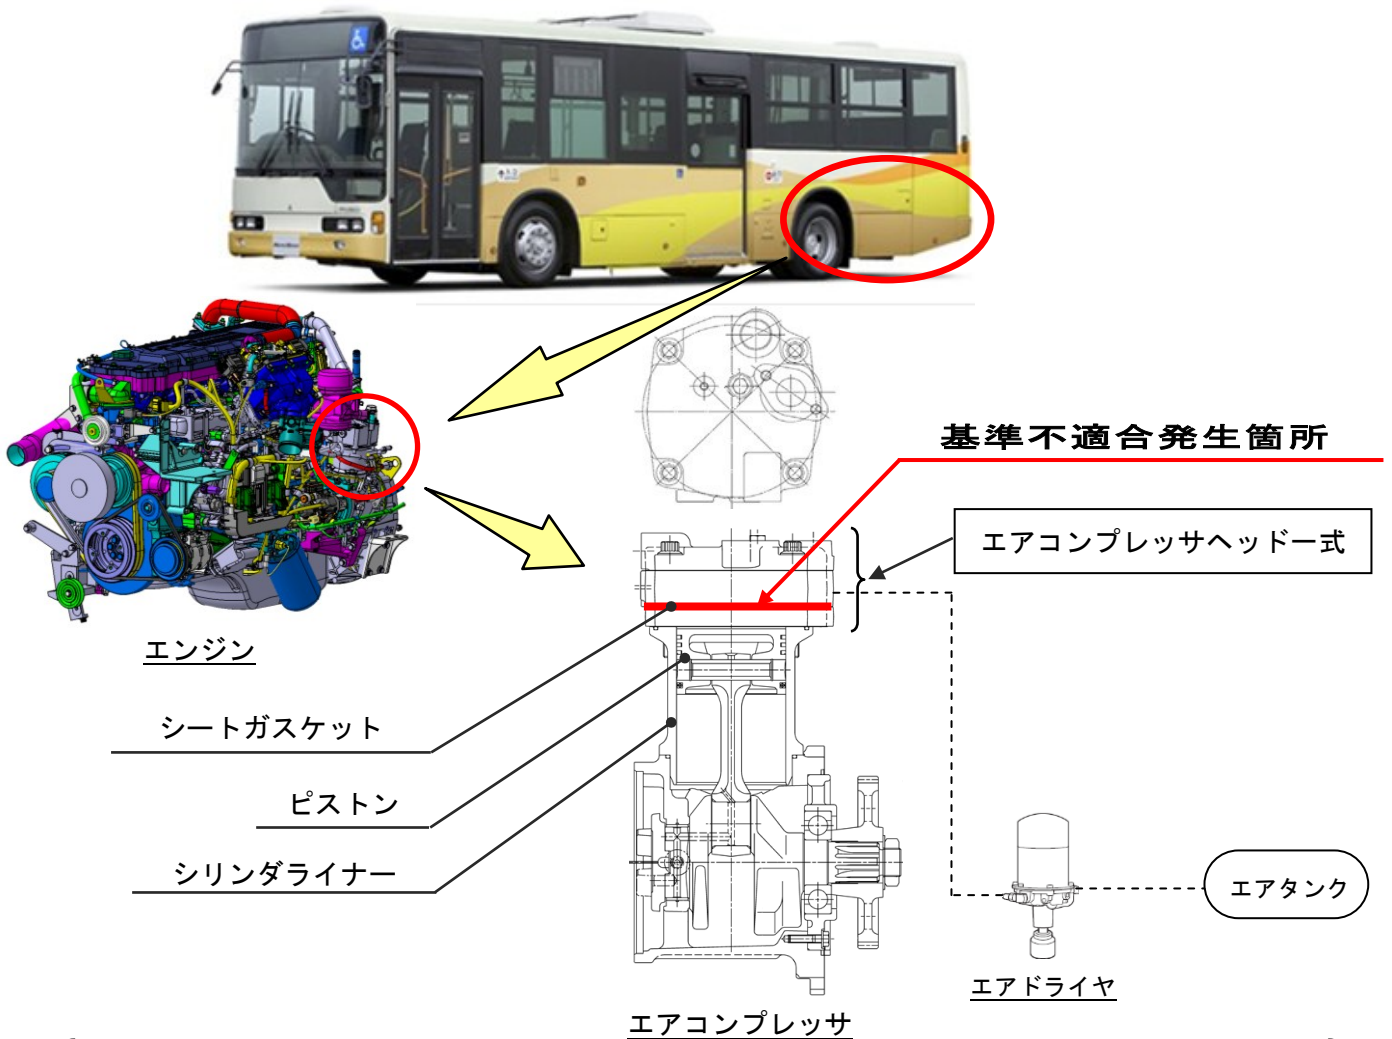
改善箇所説明図

中型トラックと大・中型バスにおいて、エアコンプレッサのシートガスケット(エアコンプレッサ内の冷却水通路とエア通路の気密性を保つもの)の強度が不足しているため、ピストンの往復運動による圧力振動で当該ガスケットに亀裂が発生するものがある。そのため、冷却水がエア通路に浸入し、

- ① エア圧送時に配管を伝わり、エアドライヤ(圧縮空気中の水分や油分を取り除くもの)から排出され、冷却水が減少することで警告灯が点灯し、そのままの状態で使用を続けると、エンジンの出力が制限される。
- ② エア圧縮時の熱により冷却水が乾燥し、結晶化して生成された固形物が吸排気バルブに付着することで、吸入または圧送されるエアが減少するため、エア圧が低下することで警報ブザーが鳴るとともに警告灯が点灯し、そのままの状態で使用を続けると、十分なエア圧が確保できなくなりブレーキ機能に影響を及ぼし、路上故障に至るおそれがある。

改善措置の内容

全車両、エアコンプレッサヘッドー式を対策品と交換するとともに以下の改善措置を実施する。

- ・当該ヘッドのエア通路に冷却水の浸入が認められたものは、エアコンプレッサのピストンとシリンダライナーを新品に交換し、エアドライヤのオーバーホールを実施する。
- ・エアシステムを点検し、冷却水の混入が認められたものはエアシステムを清掃し、不具合が生じた部品を新品に交換する。
