中型トラック速度計（制御プログラム）のリコール

（届出日：令和3年6月17日 開始日：令和3年6月18日）

リコール番号4974

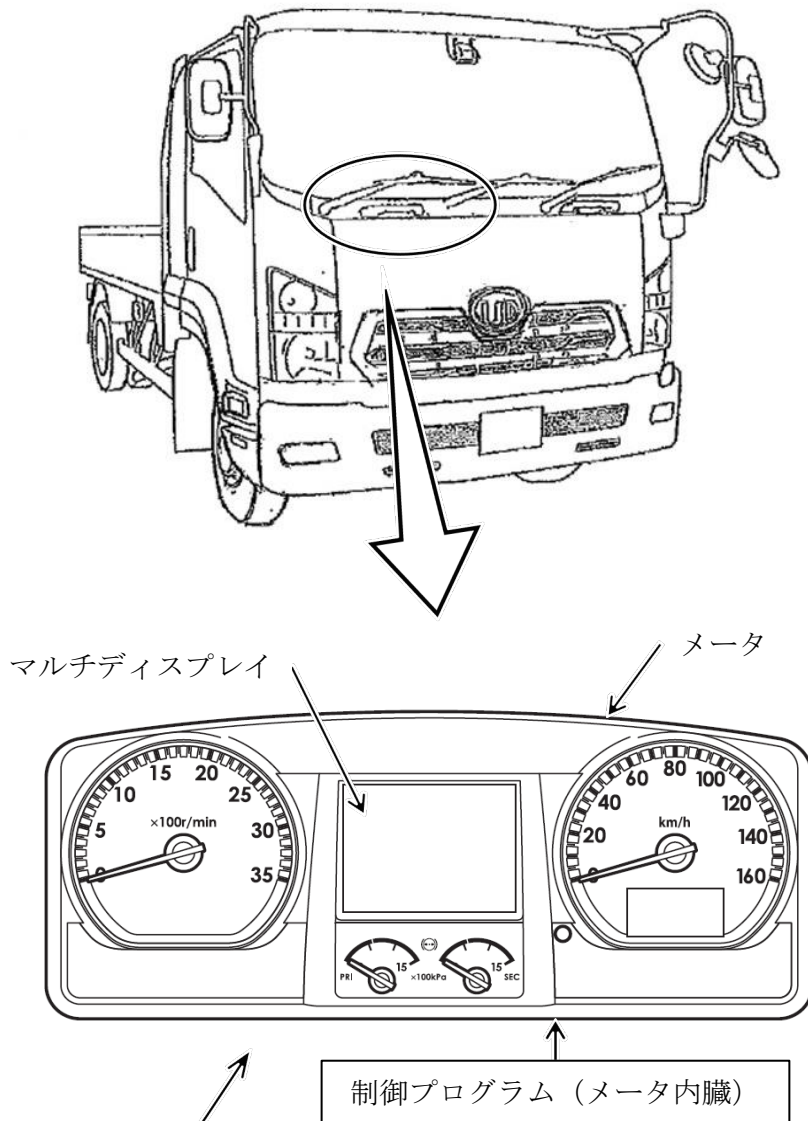
改善箇所説明図

中型トラックにおいて、速度計の制御プログラムが不適切なため、プログラム起動時に特定条件でのキー操作をおこなうと、警告灯が点灯し、速度計等が正しく作動しなくなるおそれがある。

全車両、速度計の制御プログラムを対策プログラムに修正する。

識別：ステアリングコラムブラケット部に識別ペイント（黄色）を塗布する。
