大型トラック 電制エアドライヤー（セントラルシャシ入出力モジュール）のリコールについて

（届出日：令和3年12月17日 開始日：令和3年12月17日）

リコール番号 5078

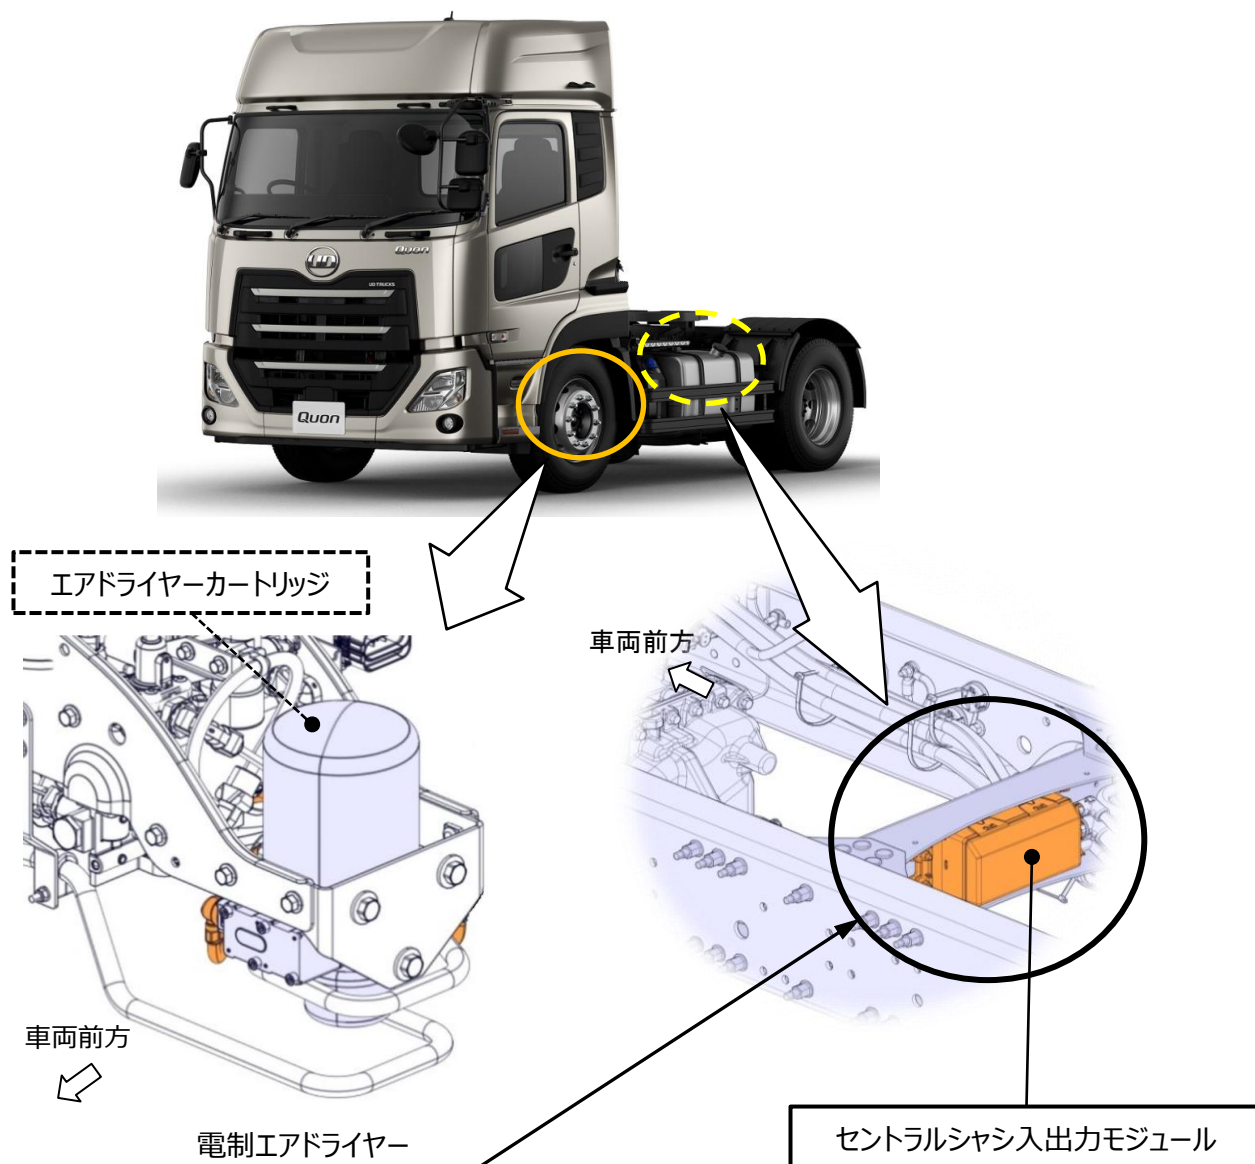
改善箇所説明図

基準不適合発生箇所

大型トラックの電制エアドライヤーにおいて、セントラルシャシ入出力モジュールのエアドライヤー再生プログラムが不適切なため、当該ドライヤー乾燥再生動作が適切な頻度にて行われず高湿度の圧縮空気が供給先のエアタンク及びトレーラーブレーキ回路内で結露し凝縮水が生成されます。そのため、そのままの状態で使用を続けると、高湿度の圧縮空気が各回路に供給され結露によるシステム異常等の警告メッセージが表示され、最悪の場合、トレーラー側ブレーキ回路内で凝縮水が凍結し、トレーラー側の主ブレーキ効力低下または駐車ブレーキ引きずりにより火災に至るおそれがあります。

改善の内容

全車両、セントラルシャシ入出力モジュールのプログラムを、対策プログラムに書き換えます。また、初年度登録から2カ月以上経過した車両は、エアドライヤーのエア出力ポートを点検し乾燥剤の粒子等が付着している場合は、エアドライヤーカートリッジを新品に交換します。

注： 内は、措置する部品を示し、 内は必要に応じて交換する部品を示す。

識別：作業完了車は、助手席ステップ部VINプレート左上端に黄色ペイントを塗布する。
