① 緩衝装置（Vロッド） ② 原動機（プレヒータリレー） ③ 動力伝達装置（フロント及びインターアクスルプロペラシャフト） リコールについて

（届出日：令和2年5月19日 開始日：令和2年5月20日）

リコール番号4746

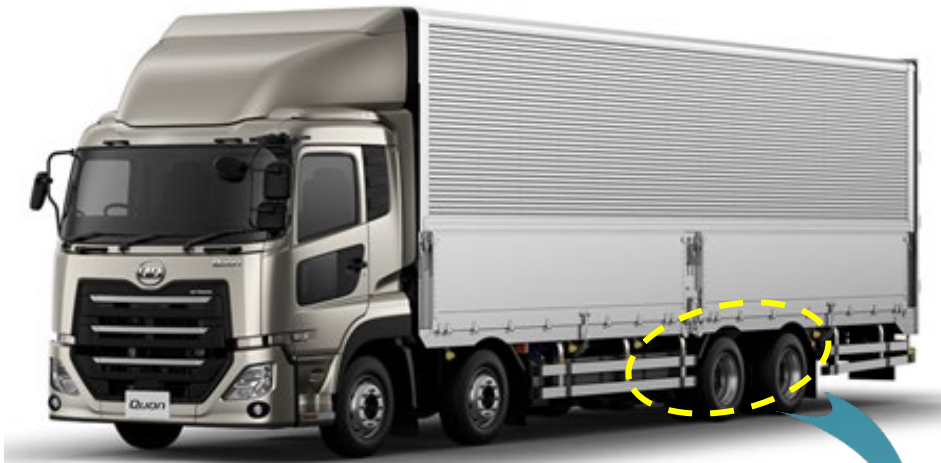
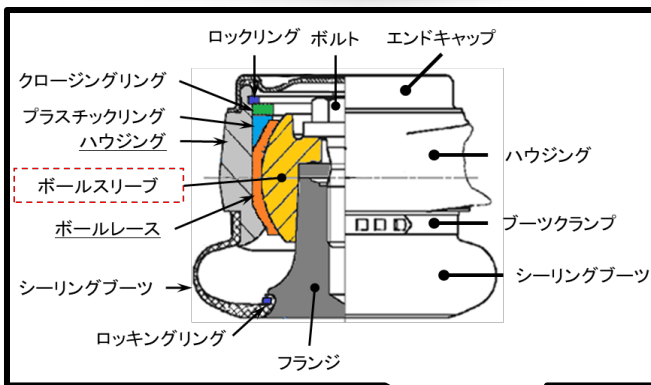
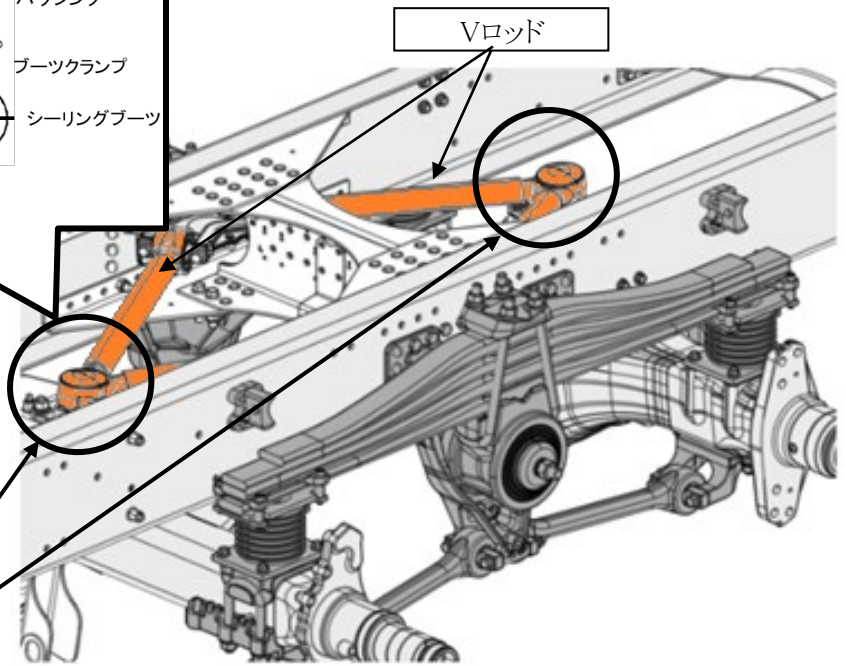
改善箇所説明図 ①

重ね板ばね式緩衝装置付大型トラックのVロッドにおいて、センタージョイント部ボールスリーブの表面加工が不適切なため、ボールスリーブとボールレース間の摩擦抵抗が大きくなるものがある。そのため、段差乗り越えなどの大きな変動等を繰り返し受けると、ボールレースが摩耗し、センタージョイントのハウジングが破損して、最悪の場合、走行安定性が損なわれるおそれがある。

全車両、Vロッドを対策品に交換する。

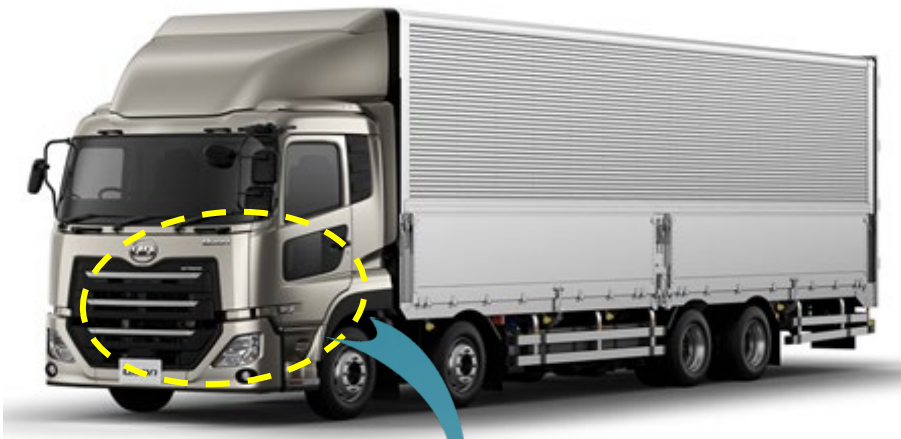
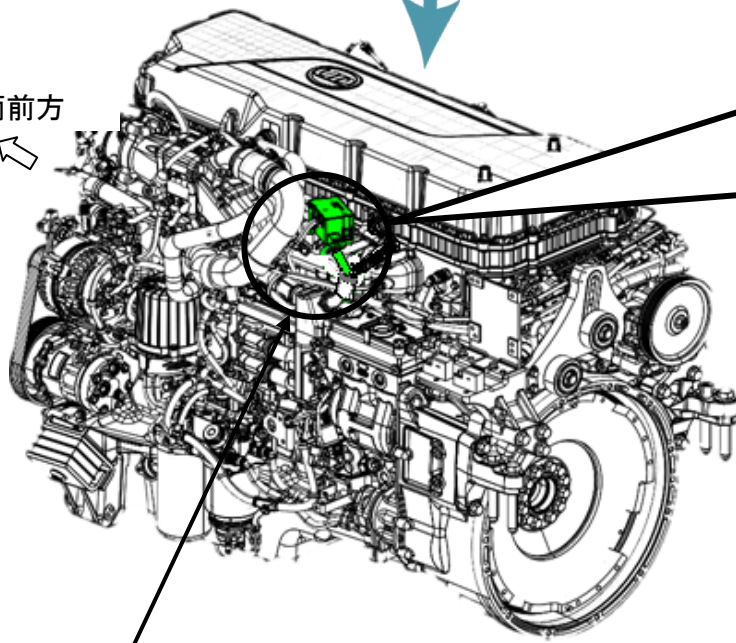
改善箇所説明図 ②

原動機の冷間時に始動性を補助する吸入空気予熱装置において、プレヒータリレーの防水・防錆加工時の脱泡が不十分なため、希に気泡が回路基板上に残存し、温度上昇によって気泡内で微少なガスが発生することがある。そのため、ガスによる化学変化により当該リレー回路が短絡し、常時通電状態となり、警告が表示され、最悪の場合、プレヒータリレーが過熱して焼損・火災に至るおそれがある。

全車両、当該リレーのアース配線にヒューズ(2A)付き配線を追加する。なお、配線の追加後に警告表示が出た場合は、プレヒータリレーを新品に交換する。

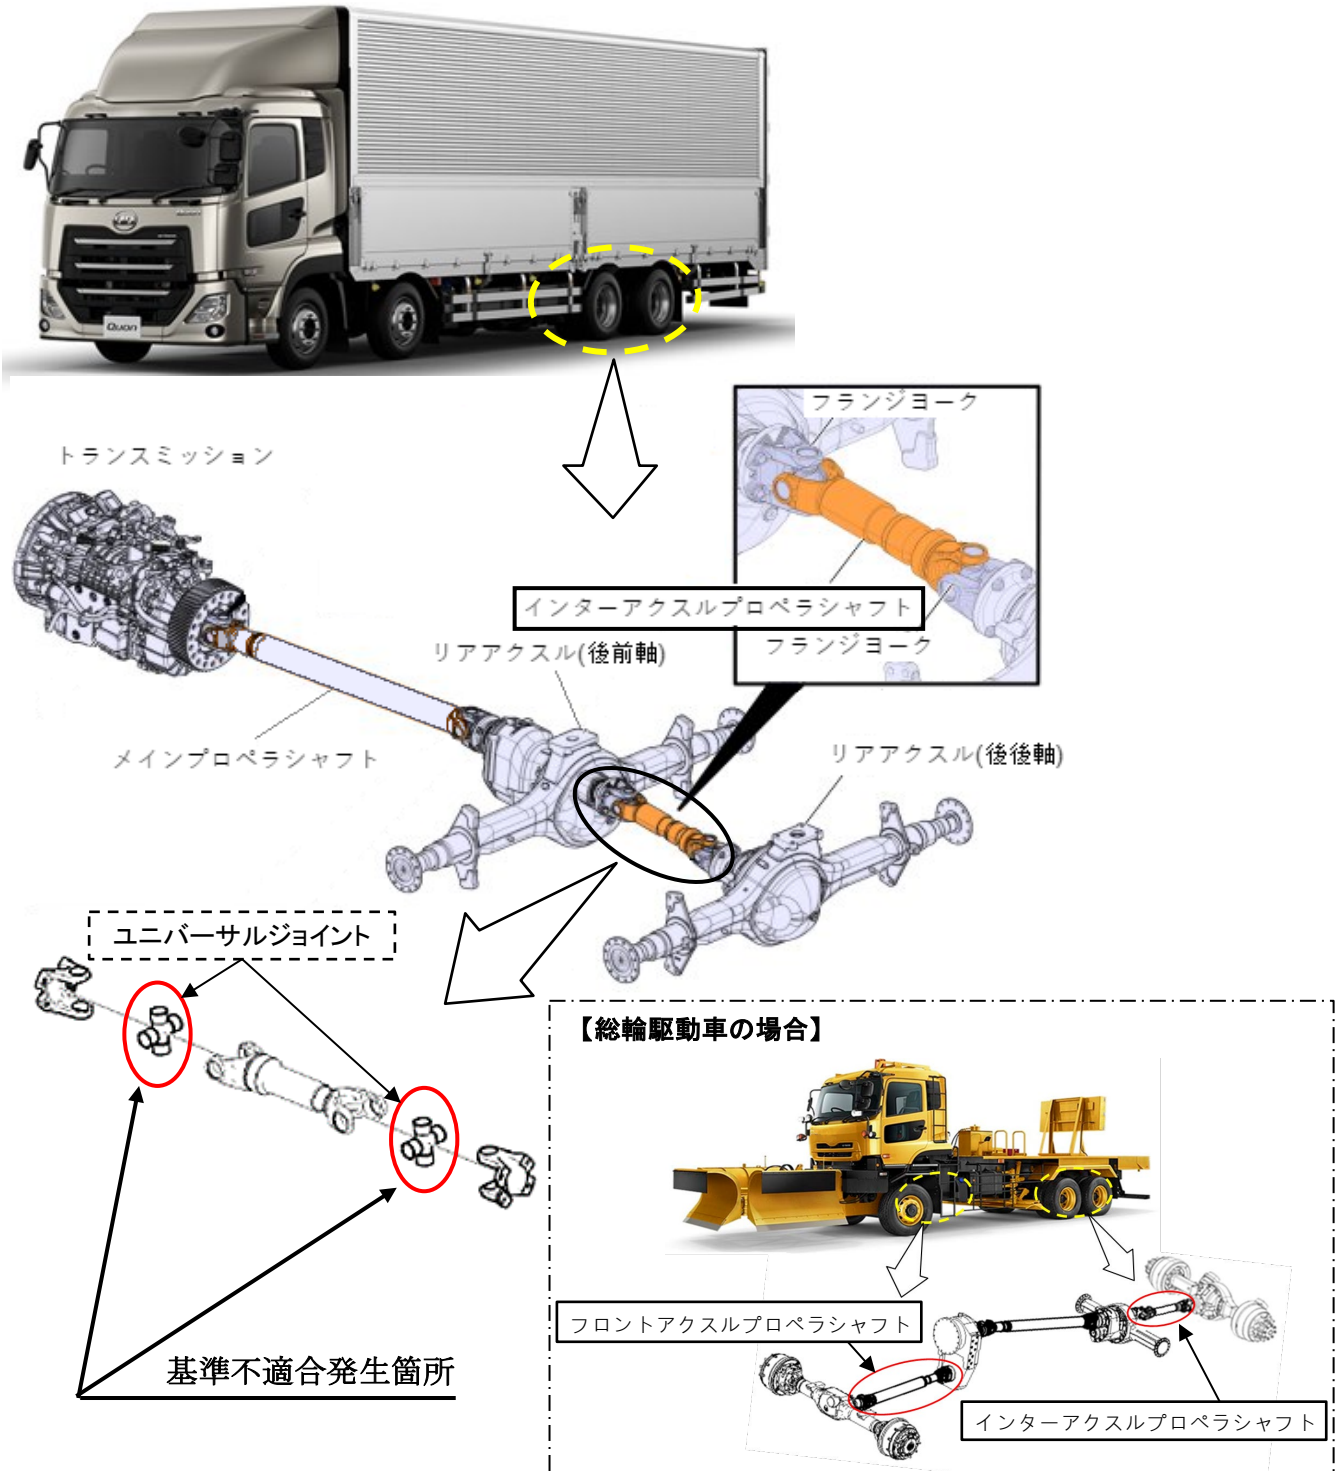
改善箇所説明図 ③

フロント及びインターアクスルプロペラシャフトにおいて、ユニバーサルジョイントの製造管理が不適切なため、ベアリングカップ内にスラストワッシャーが組付けられていないものがある。そのため、ベアリングカップの遊動でシールが損傷し、潤滑不足でベアリングが焼付き、ユニバーサルジョイント部が破損して、最悪の場合、プロペラシャフトが脱落して走行不能となるおそれがある。

全車両、ユニバーサルジョイント部のガタを点検し、基準値を超えている場合は、当該プロペラシャフトをアセンブリで良品に交換する。
