大型トラック 電気装置（RCIOM接続ハーネス）のリコールについて

（届出日：令和3年11月8日 開始日：令和3年11月8日）

リコール番号 5047

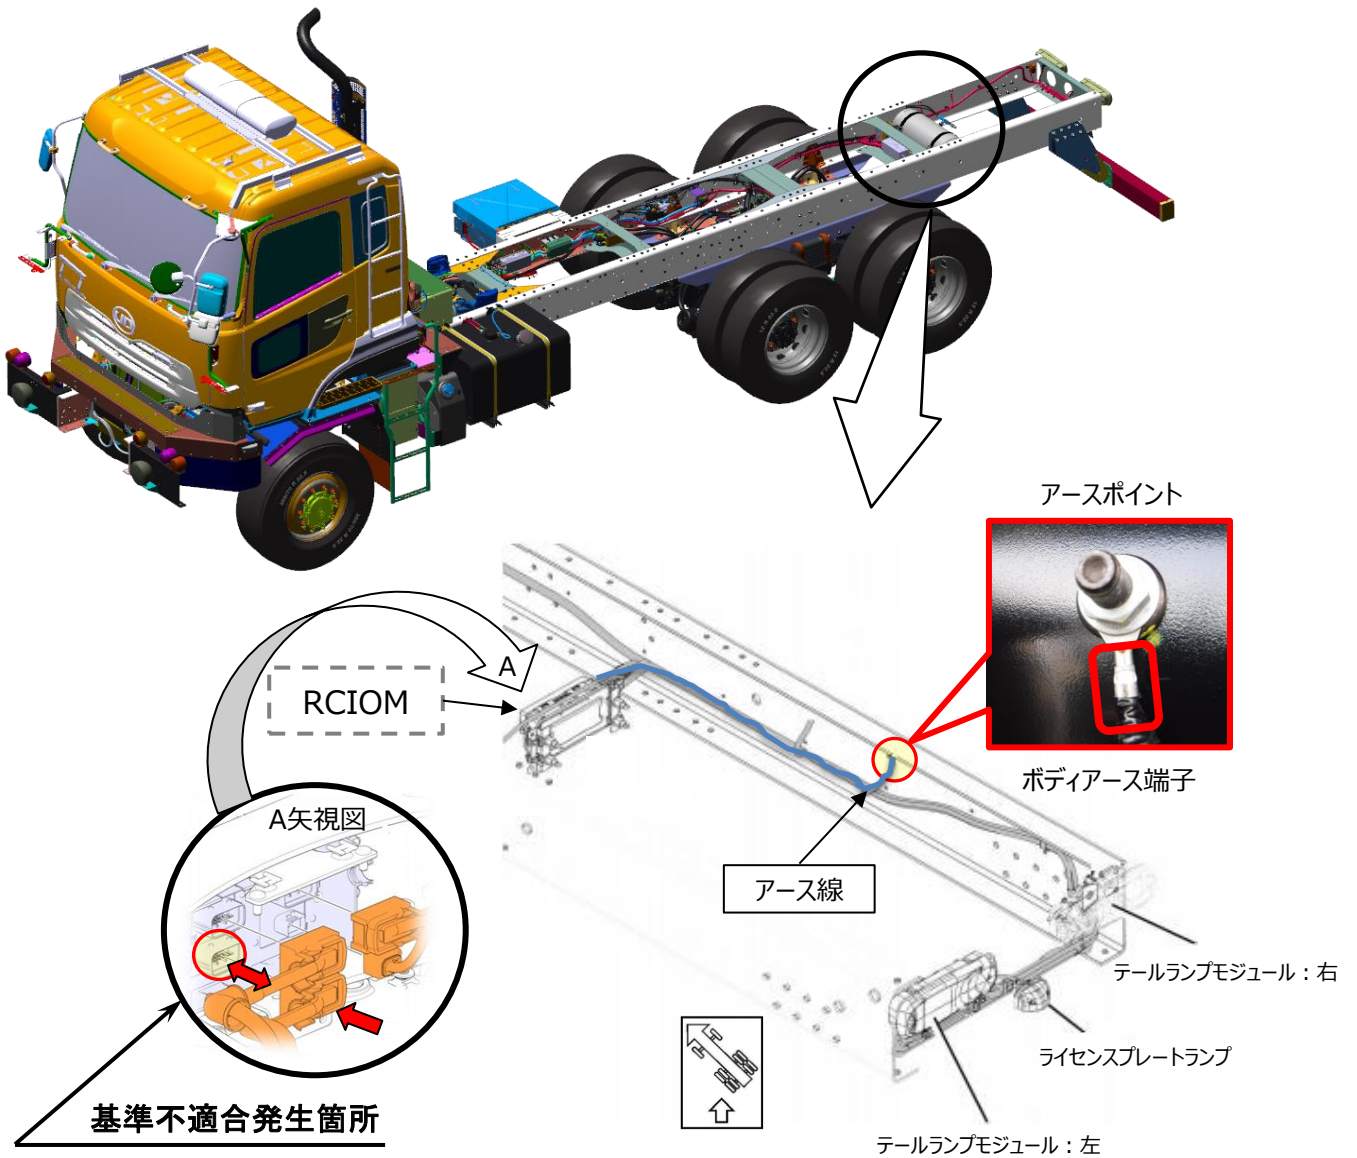
改善箇所説明図

除雪車両（総輪駆動車）において、リアシャーシ入力モジュール（RCIOM）に接続するハーネスのボディアース端子部の防水処理が不適切なため、雨水または雪解け水等がアース線に浸透しRCIOM接続コネクタ内を腐食させることがあります。そのため、導通不良または短絡により運転席のマルチディスプレイモニターに警告メッセージが表示され、テールランプ類が不点灯となるおそれがあります。

全車両、アース線を対策品に交換します。また、RCIOM接続コネクタを点検し、腐食状態が酷い場合はハーネス全体及びRCIOMを新品に交換します。
 対策品の準備に時間を要するため、暫定措置としてアース線のボディアース端子部にブチルテープで防水処理を実施し、対策品の準備ができ次第、恒久対策を実施します。なお、RCIOM接続側ハーネスコネクタを点検し、腐食状態がみられる場合はコネクタを新品に交換します。

注： は、交換する部品を示す。

識別：改善済車両には故障診断ツール接続コネクタに黄色ペイントを塗布する。
