大型トラックの排気ガス再循環装置のリコールについて

リコール届出番号3148

平成25年4月25日、UDトラックス株式会社は下記のリコールを国土交通大臣に届け出しました。

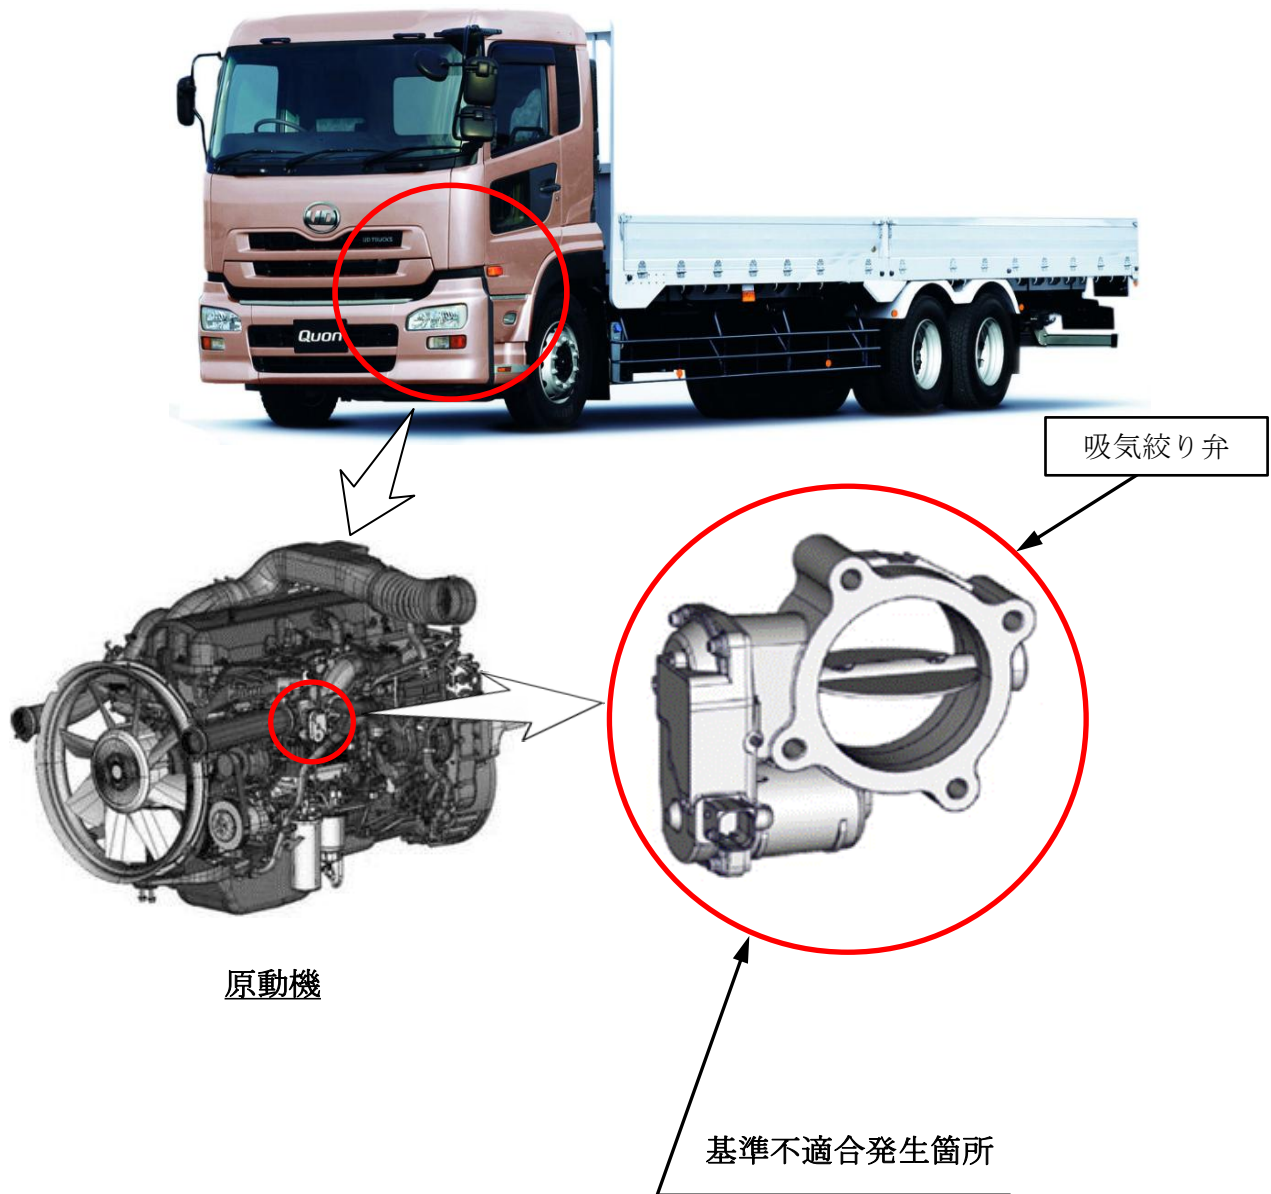
改善箇所説明図

大型トラックの原動機において、EGR（排気ガス再循環装置）を制御するための吸気絞り弁のバタフライシャフトのシール機能が不適切であるため、吸入空気中の結露水が吸気絞り弁内部に浸入するものがある。そのため、そのままの状態で使用を続けると、エンジン警告灯が点灯するとともに、吸気絞り弁の作動不良が発生する可能性があり、EGR制御による排気ガス浄化作用に支障をきたすおそれがある。また、吸気絞り弁内部に浸入した結露水が吸気絞り弁の配線内を伝わり、エンジンコントロールユニット内部に浸入するため、エンジンの不調やDPFの手动再生ができなくなるなどエンジンコントロールユニットによる各種制御ができなくなり、最悪の場合、走行中にエンジンストールし、再始動できなくなるおそれがある。

注： 内は、交換部品を示す。

全車両、当該吸気絞り弁を対策品に交換する。また、エンジンハーネスを点検し結露水の浸入が認められた場合は、エンジンハーネスを交換するとともに、エンジンコントロールユニット及び各種センサーを点検し、結露水の浸入が認められた場合は、結露水が浸入した部品全てを新品に交換する。

識別：原動機の吸気絞り弁に、黄色ペイントを塗布する。
